# Lyngen Røde Kors Hjelpekorps / Troms Skredgruppe

## Skredulykke: Gjerdelvdalen, Lyngen – 16.03.2017.

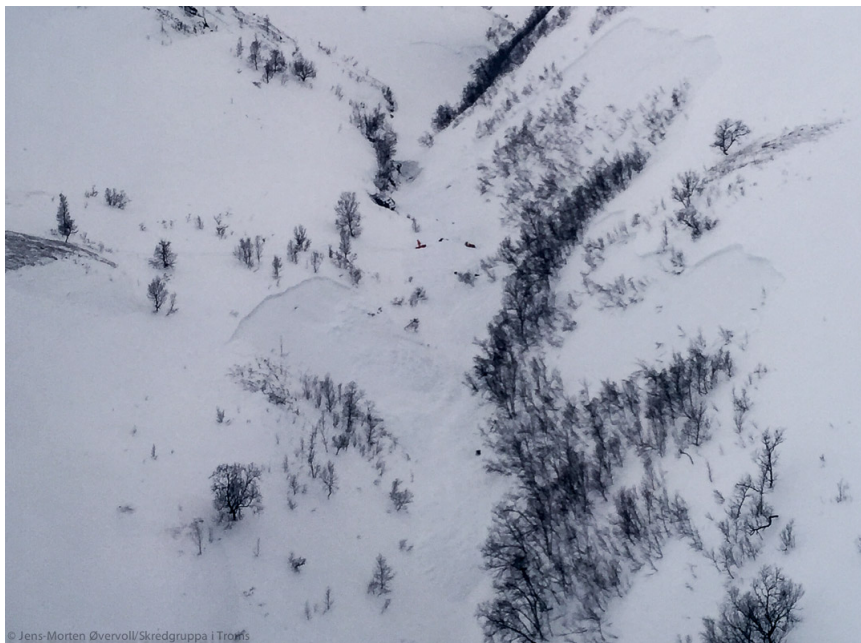
*Hovedskredet er til høyre i den sydsydøst-vendte siden.*

*Formasjonen på høyre side av dalføret er Gjerdaksla, formasjonen på venstre side er Goalsevarrefoten*

*Her er lege og redningsmann fra LA satt av, i tillegg er Fagleder Skred på plass og i innsats sammen med de tre andre i turfølget.*

*Oversiktsbilde tatt fra Luftambulansen av Jens Morten Øvervoll – Skredgruppa i Troms/Tromsø Røde Kors kl. 16.50.*

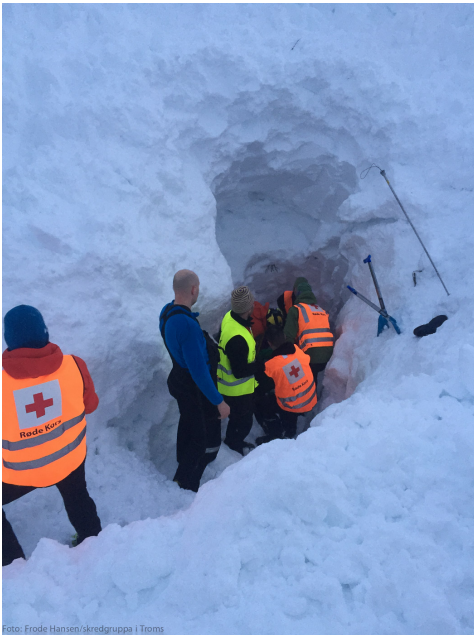
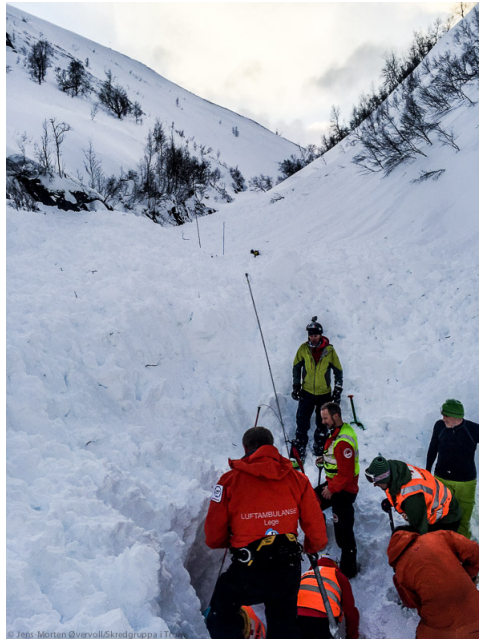
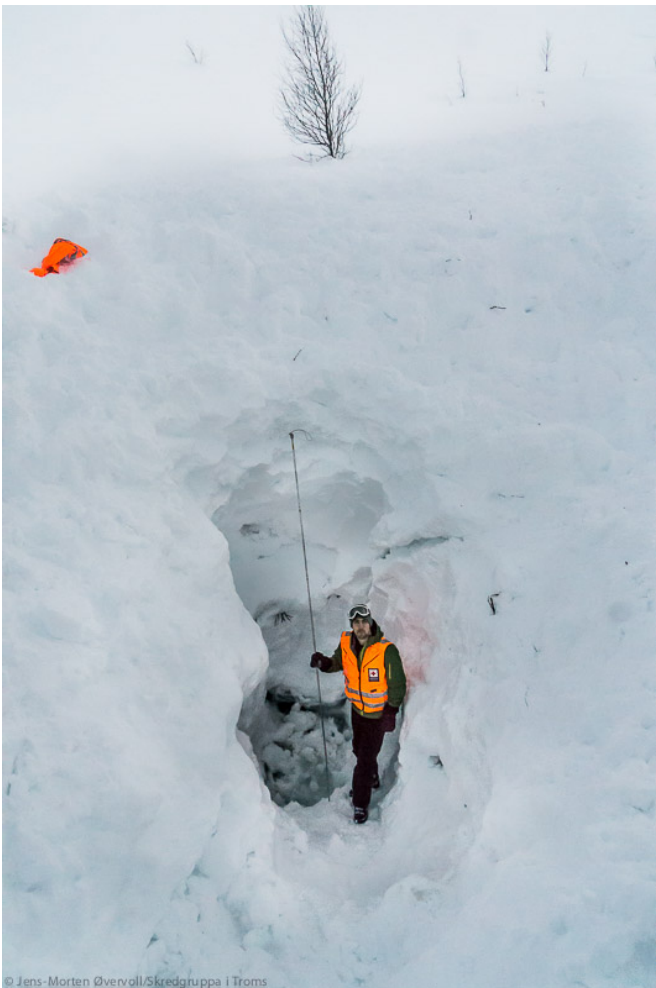
Lokasjon på funnsted:  
UTM 33, Nord: 7725855 Øst: 701062

Den forulykkede lå fem meter under snøen - ned mot et steinparti på sørsiden av elveleiet - i issørpe mellom isflak fra elva som var brutt opp av skredet.

Den som overlevde skredet etter å ligget fast i overflaten lå 15-20 meter lengre opp. På bildet over til høyre sees ett par skistaver som markerer utgravningsgropa. Ene skia hans satt fast omlag 2 meter under overflaten.

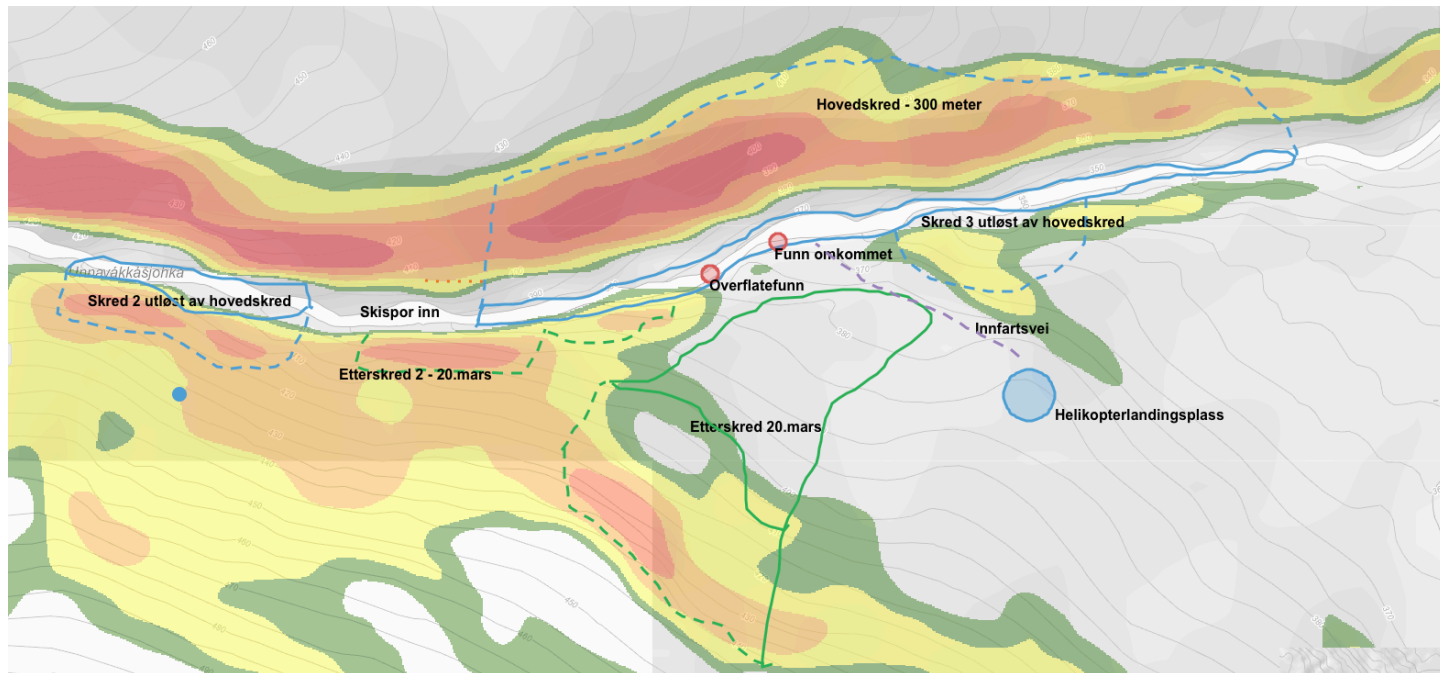
#### Kart over skadestedet:

Stiplet linje er bruddkant, unntatt innfartsvei, heltrukket linje er skredmasser. Hovedskredet er 300 meter bredt og ca. 40 høydemeter på det meste.
