# Lyngen Røde Kors Hjelpekorps / Troms Skredgruppe

## Skredulykke: Gjerdelvdalen, Lyngen – 16.03.2017.

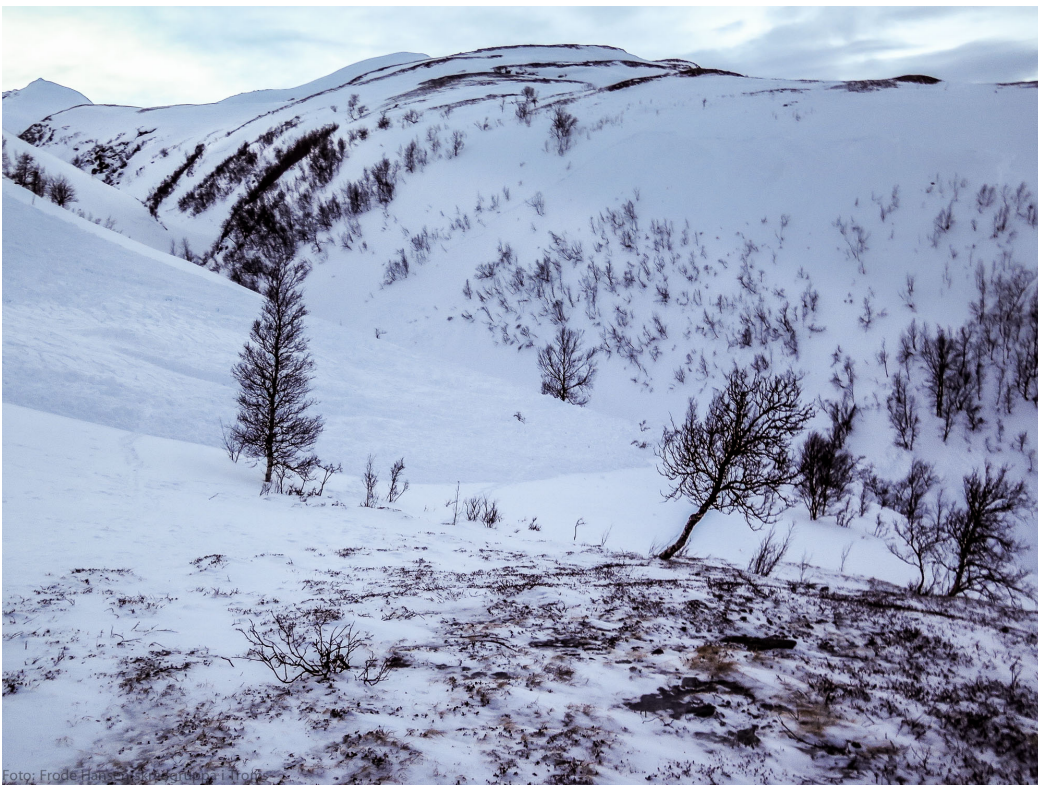
Etterskred 20.mars

(Mandag 20.mars løsnet denne siden etter stor pålagring fra sydvest. Skredet ble løst ut av skiløpere. Skredmassen kom helt ned til traséen, men ikke ned til skadestedet – ved sjekk av skredmassene tre timer senere var det løs nypålagret snø i nedre del av skredet, med blokker av eldre pakket snø 30-40 meter oppe i skredet – noe som ga en høyst reell tilbakemelding på den vurderingen. Vi burde satt vakt på oversiden av dette området, det er alltid skuelystne som søker til og det kunne vært fatalt om noen har kommet inn fra oversiden, løst ut skred og blitt tatt – se bilde på slutten av rapporten)
